# CERRAMIENTOS ANTICORROSIÓN PARA AMBIENTES AGRESIVOS

# PANEL SÁNDWICH ANTICORROSIÓN IRONLUX

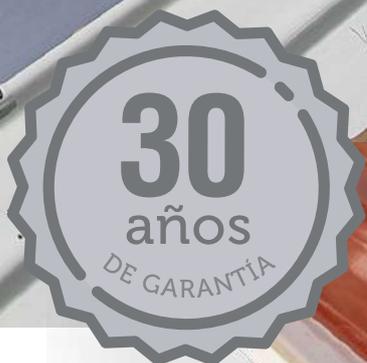
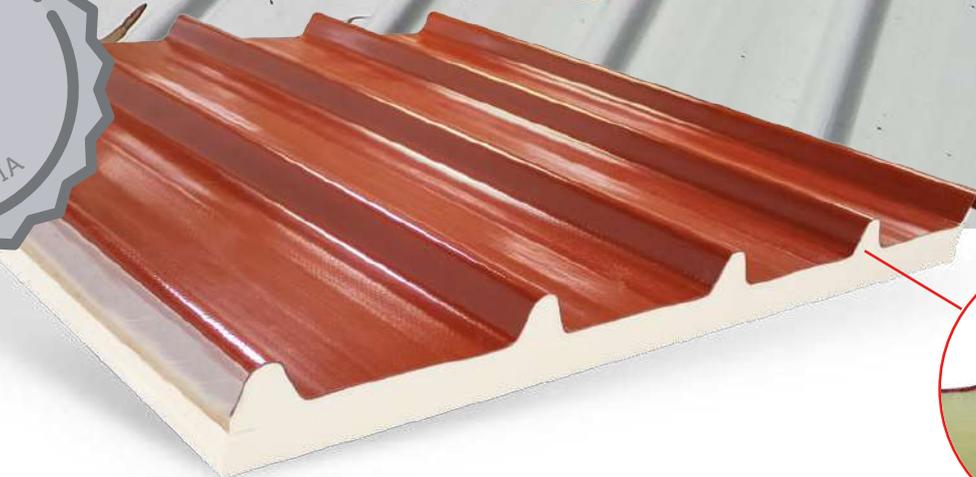
Este panel ideado para **zonas de ambiente agresivo**, está compuesto por dos caras de resina de poliéster reforzado con fibra de vidrio. El núcleo es de poliuretano y está fabricado en continuo.

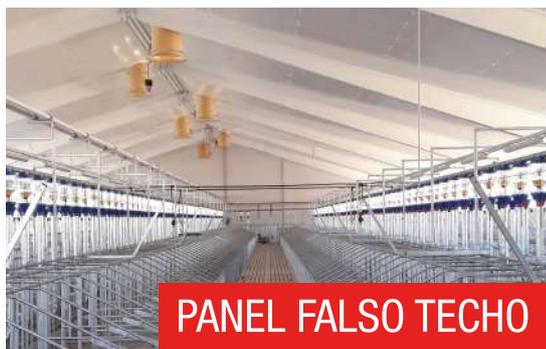
PANEL FALSO TECHO

Panel sándwich para falso techo con posibilidad de fabricar las caras exteriores en **aluminio centesimal o PRFV**

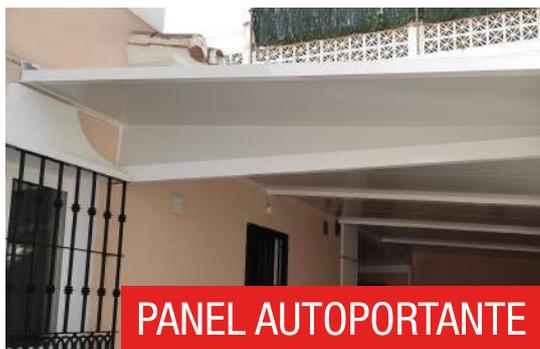
PANEL AUTOPORTANTE

Panel sándwich de **aluminio** de 52 y 82mm de espesor, con accesorios disponibles

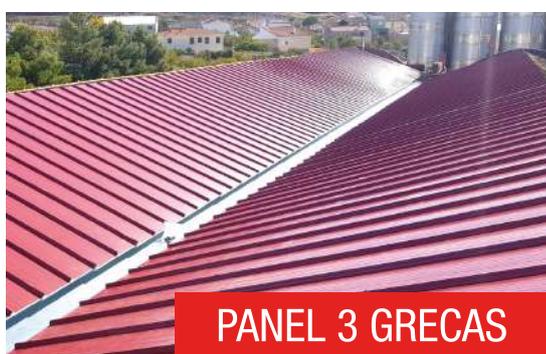
PANEL 3 GRECAS

Panel sándwich agrícola de 3 grecas con **poliéster** en la cara interior del panel

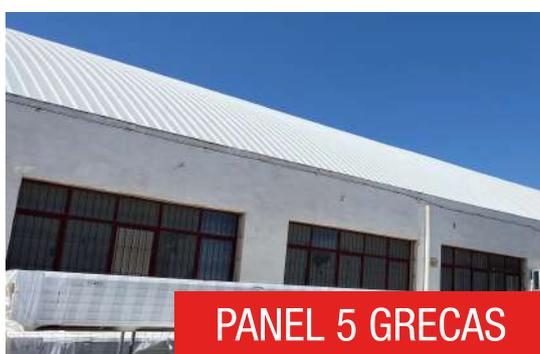
PANEL 5 GRECAS

Panel sándwich agrícola de 5 grecas con **poliéster** en la cara interior del panel

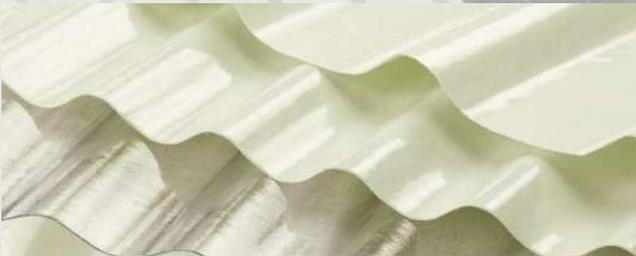
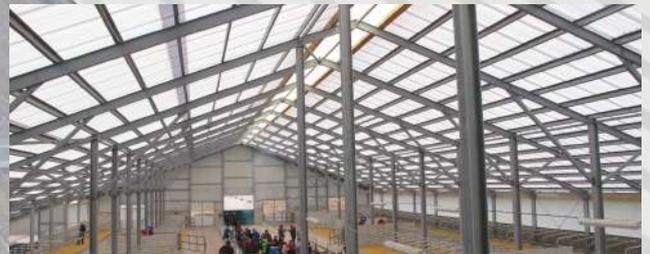
### POLIÉSTER

La elevada resistencia a los agentes químicos le proporciona un excelente comportamiento frente a la corrosión, resistiendo las atmósferas ácidas (clorhídrico, fosfórico, sulfúrico, nítrico), las básicas, las sales, soluciones salinas, hidrocarburos, alcoholes, etc, dependiendo de su concentración y la temperatura de exposición.

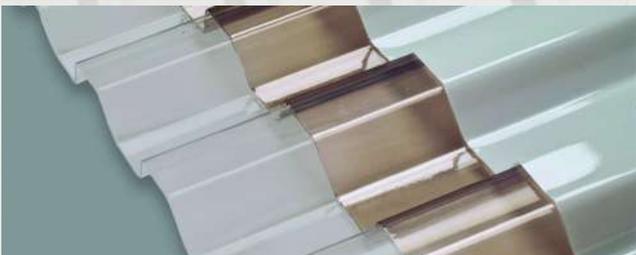
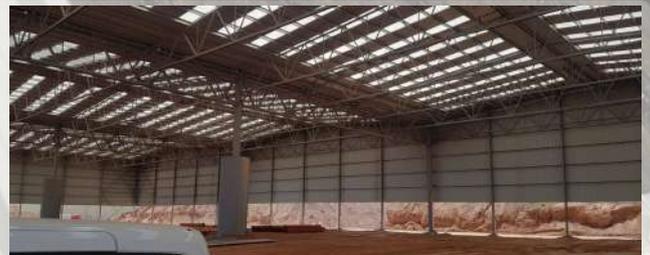
### POLICARBONATO

El policarbonato posee una reacción al fuego Bs1d0 y es resistente a minerales ácidos, muchos ácidos orgánicos, agentes reductores y oxidantes, soluciones salinas ácidas y neutras, muchos lubricantes, ceras y aceites, saturados, hidrocarburos y alcoholes alifáticos y cicloalifáticos, a excepción de alcohol metílico.\*

Disponibilidad: Policarbonato corrugado, policarbonato celular, policarbonato para panel sándwich, etc.
